تقرير
حول أعمال التنقيب والترميم
في الزبارة ومروب
الموسم الأول والثاني والثالث
٨٣ - ١٩٨٤ م

المجلد الأول

أعمال التنقيب والترميم
في
مدينة الزبارة

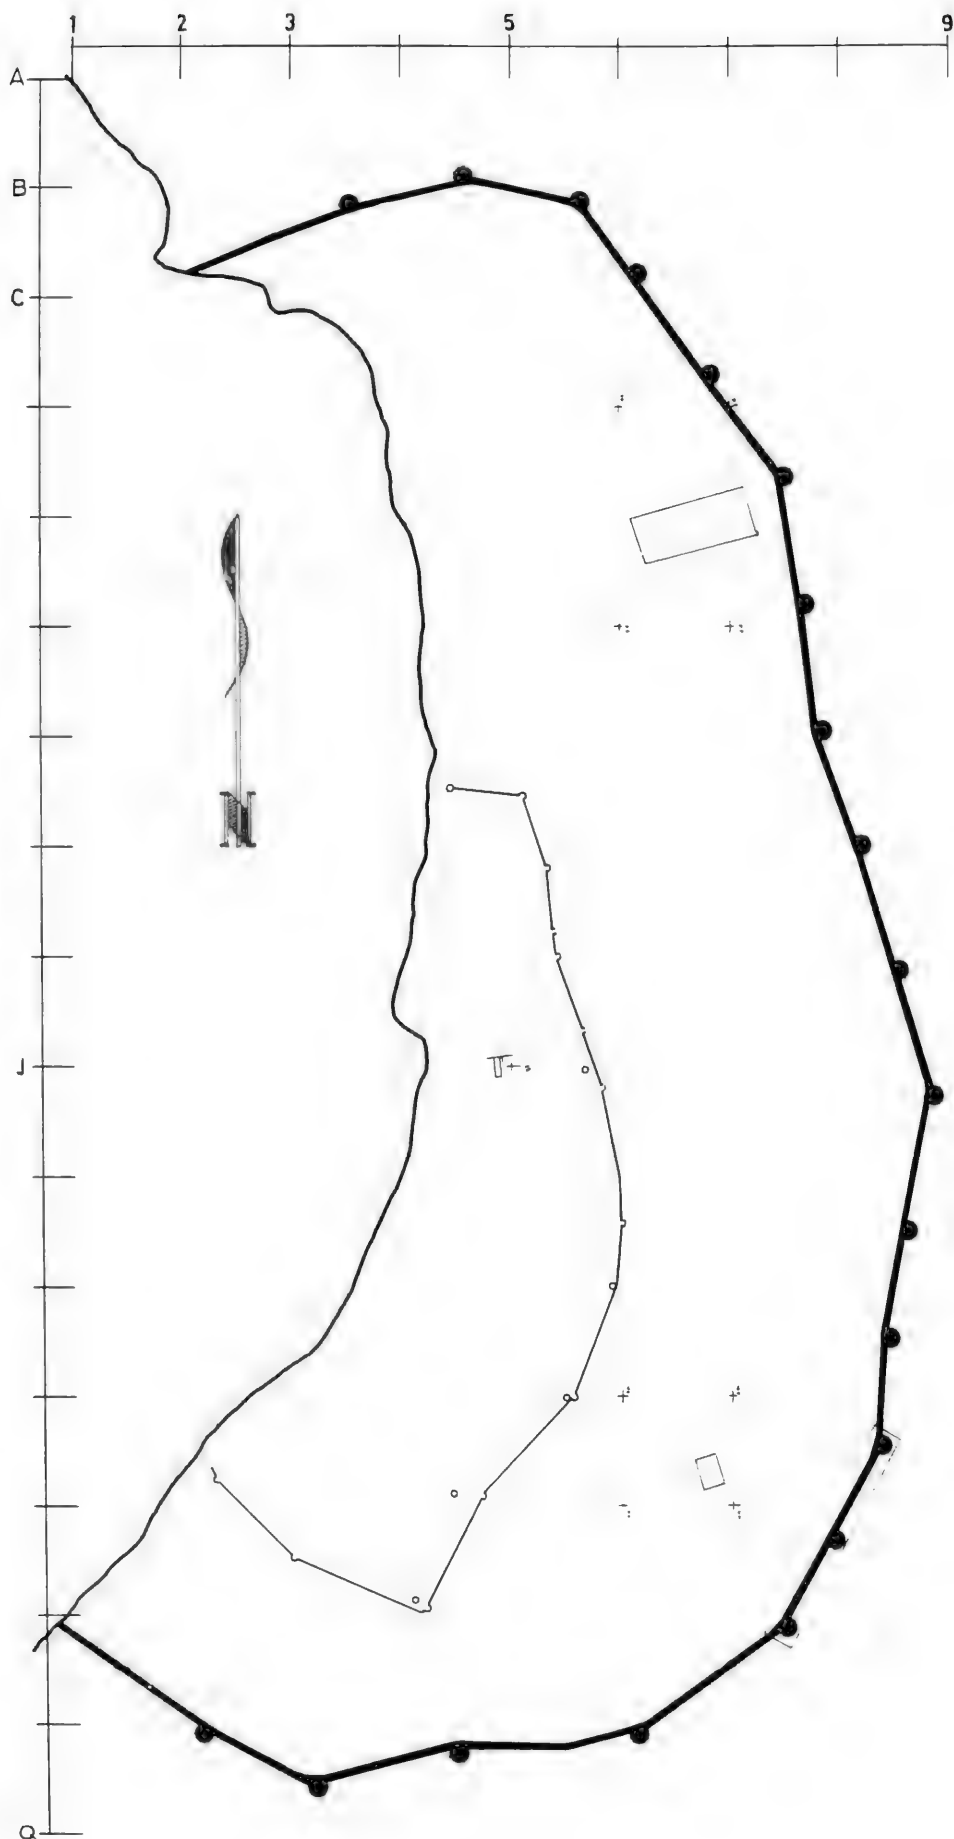
الزيارة - مخطط المدينة يظهر من خلاله حجم المدينة والأماكن التي تم التفتيش بها .

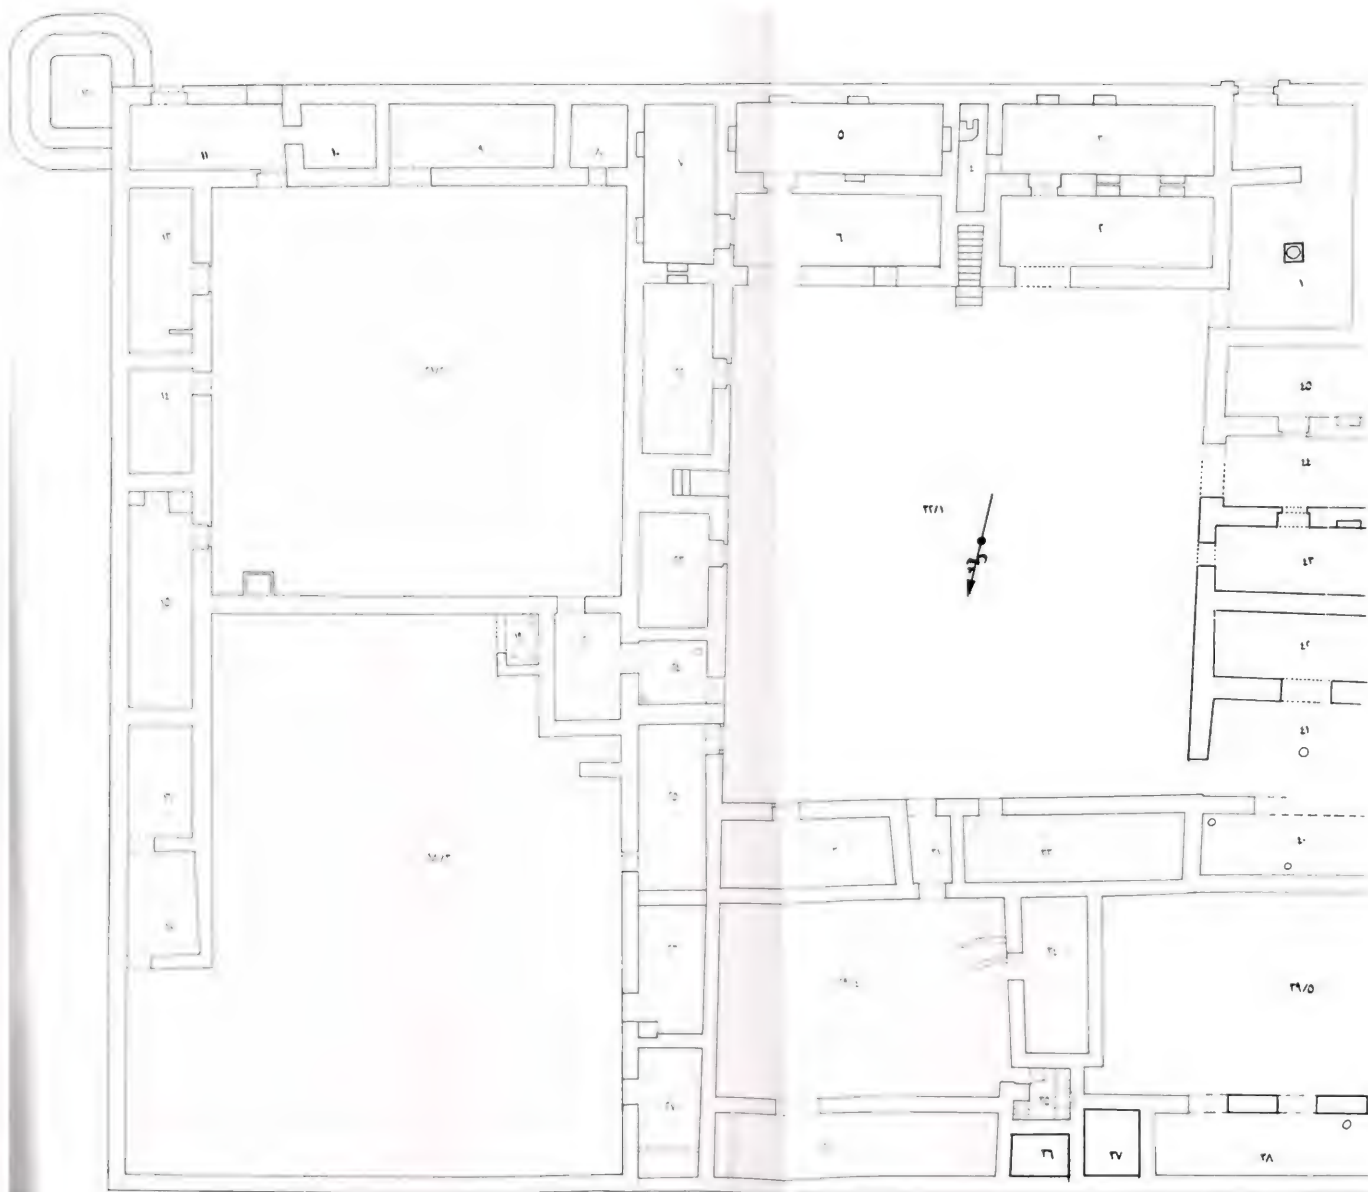
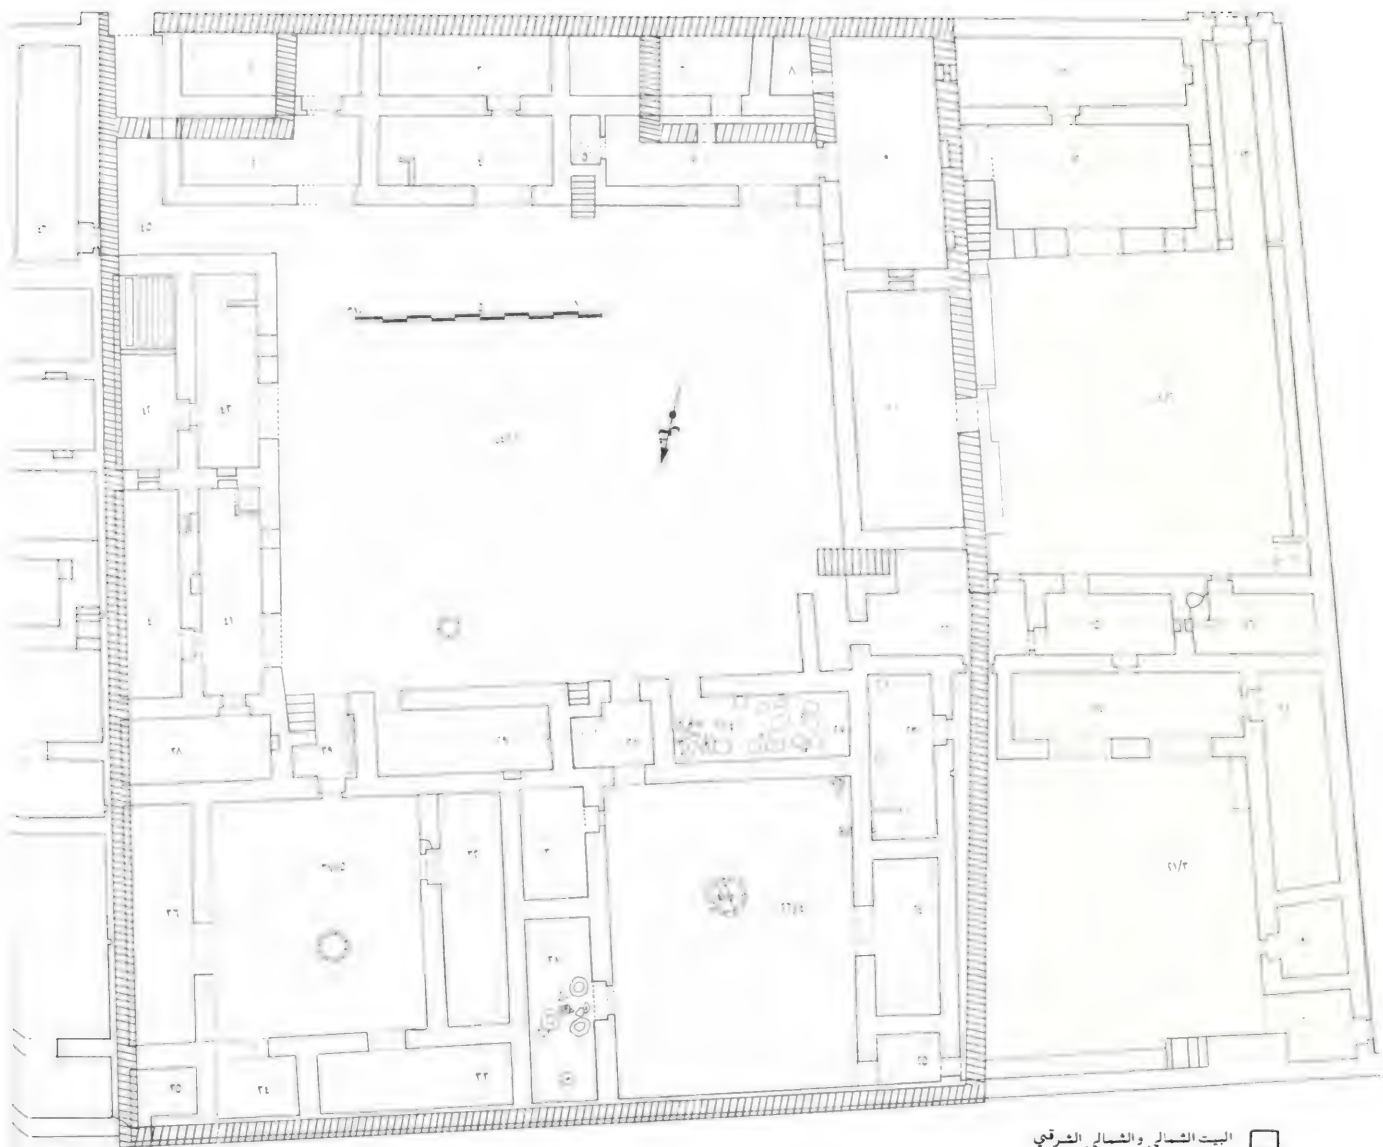
البيت الشمالي والشمالي الشرقي ☐
 البيت المتأخر ☒

(١) أنظر مخطط البيت الشمالي والشمالي الشرقي .

(☆) أنظر مخطط البيت الشمالي والشمالي الشرقي .

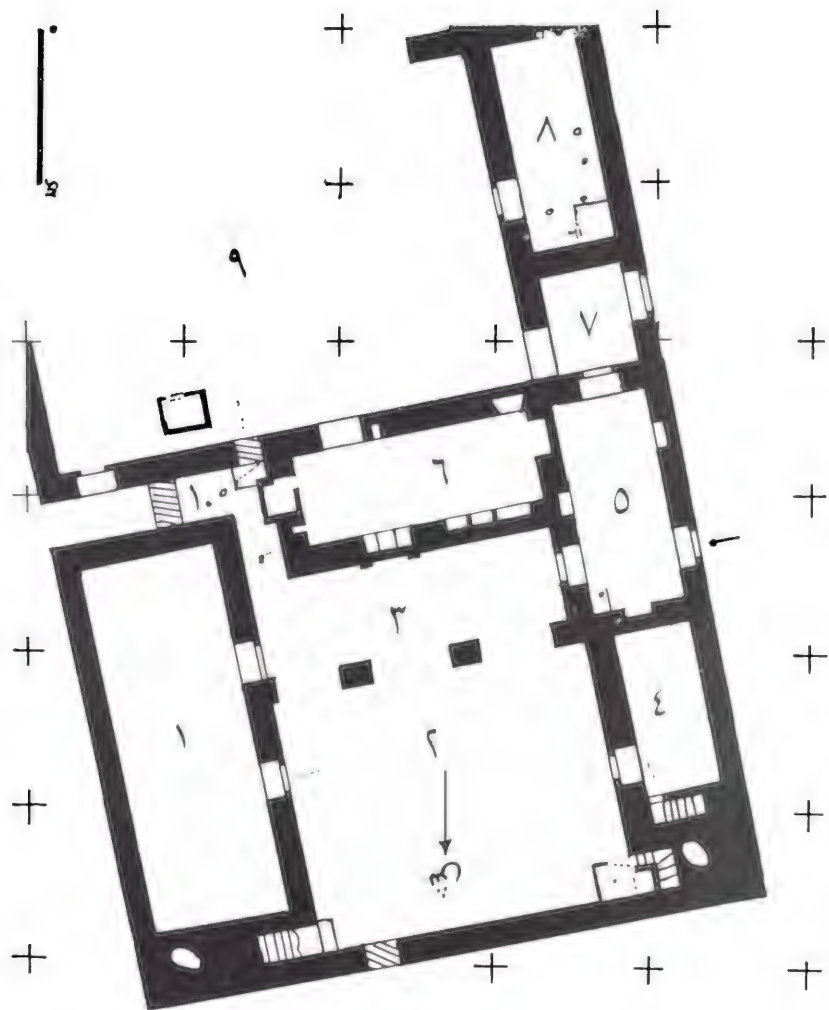
الزبارة - مخطط البيت الجنوبي .

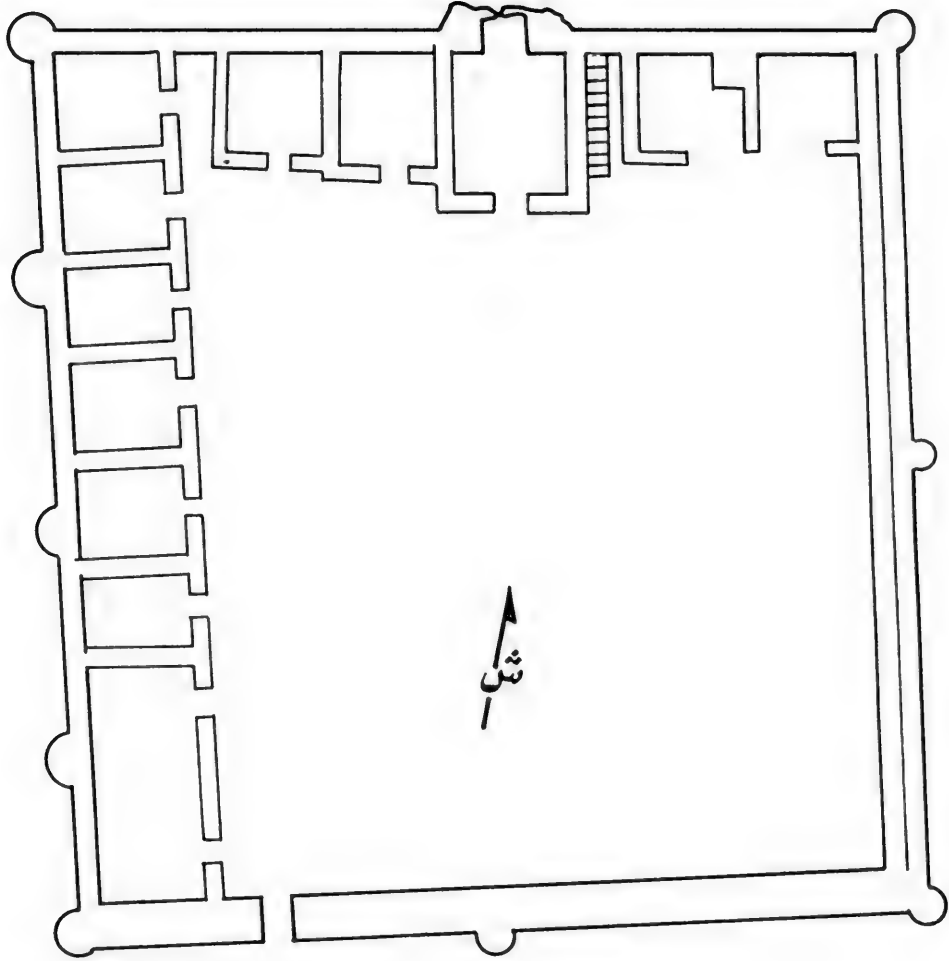
مروب - مخطط القلعة الثانية

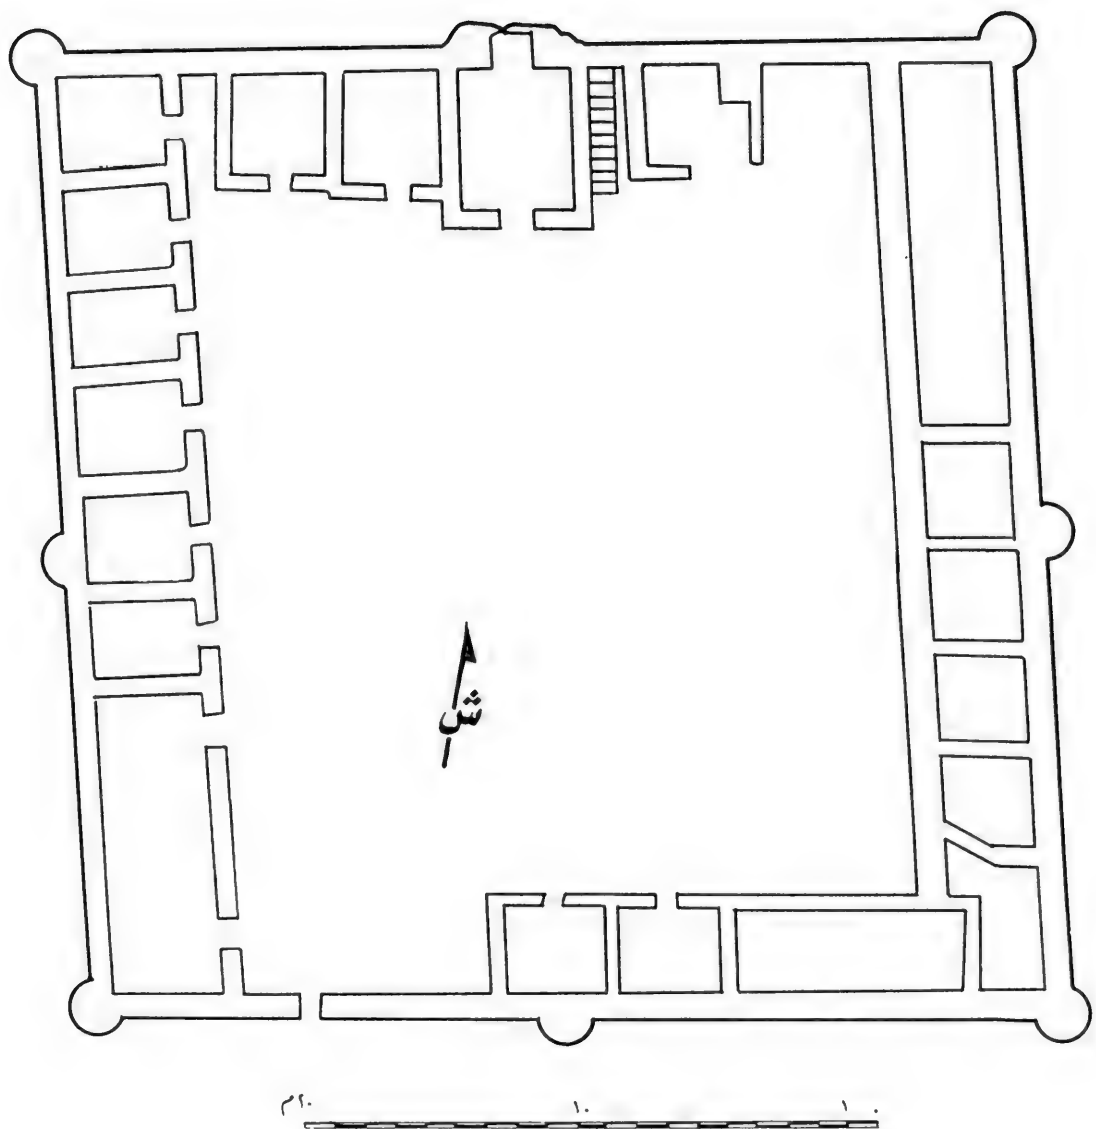
مروب - مخطط القلعة الأولى

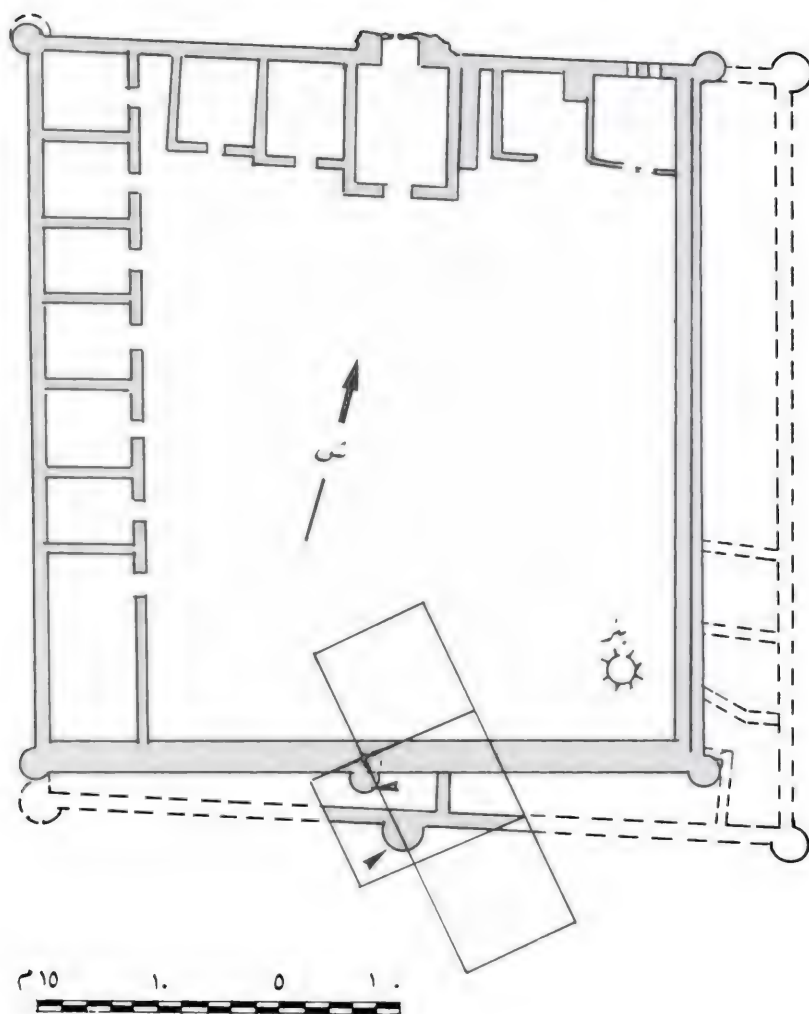
مروب - مخطط القلعتين من تقرير بعثة الآثار الفرنسية ، ١٩٧٩ م

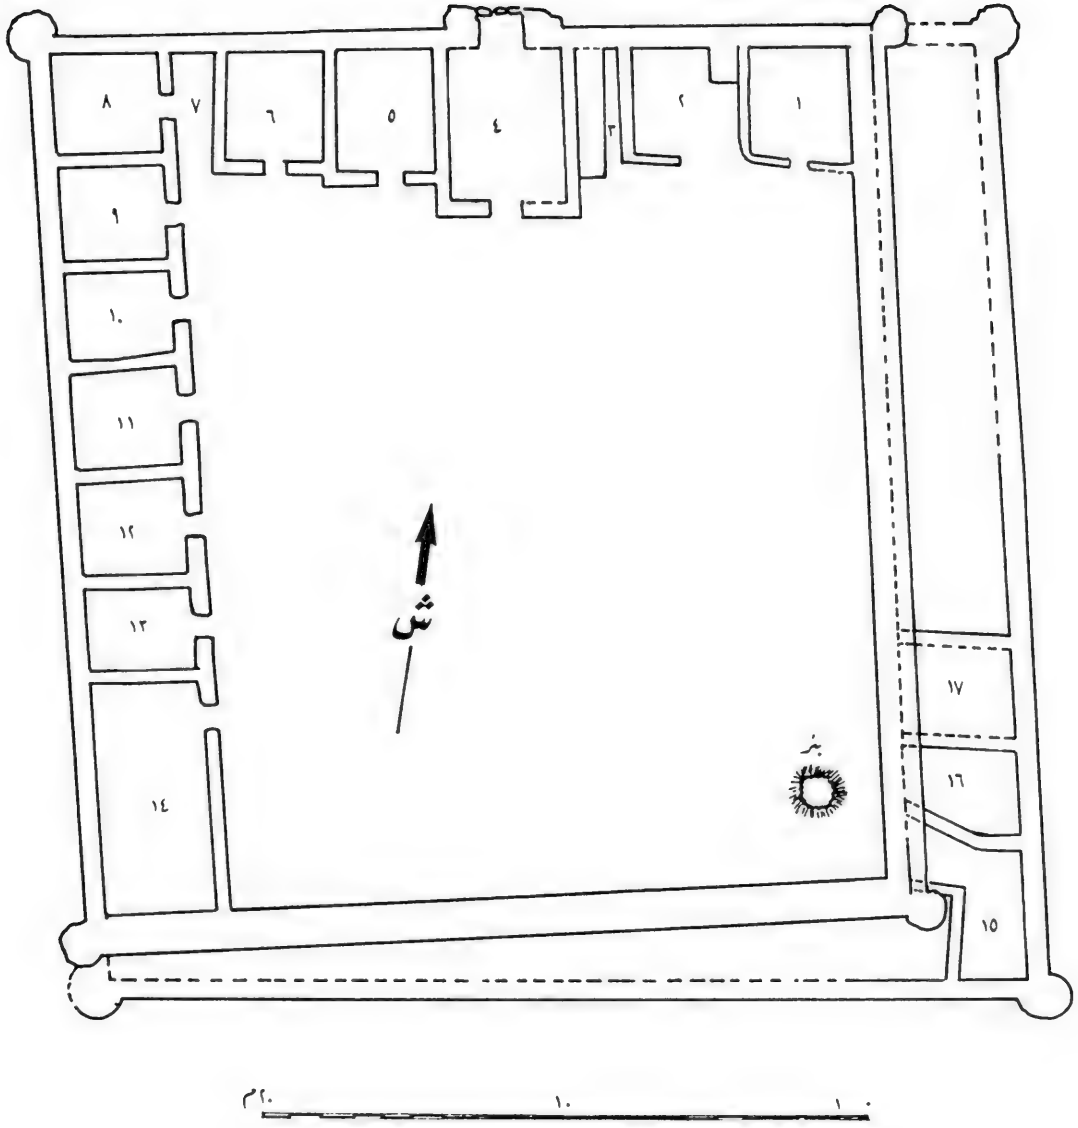
مروب - أول مخطط للقلعتين كما ورد في تقرير غير منشور لبعثة الآثار
الدانماركية ١٩٧٤ م .

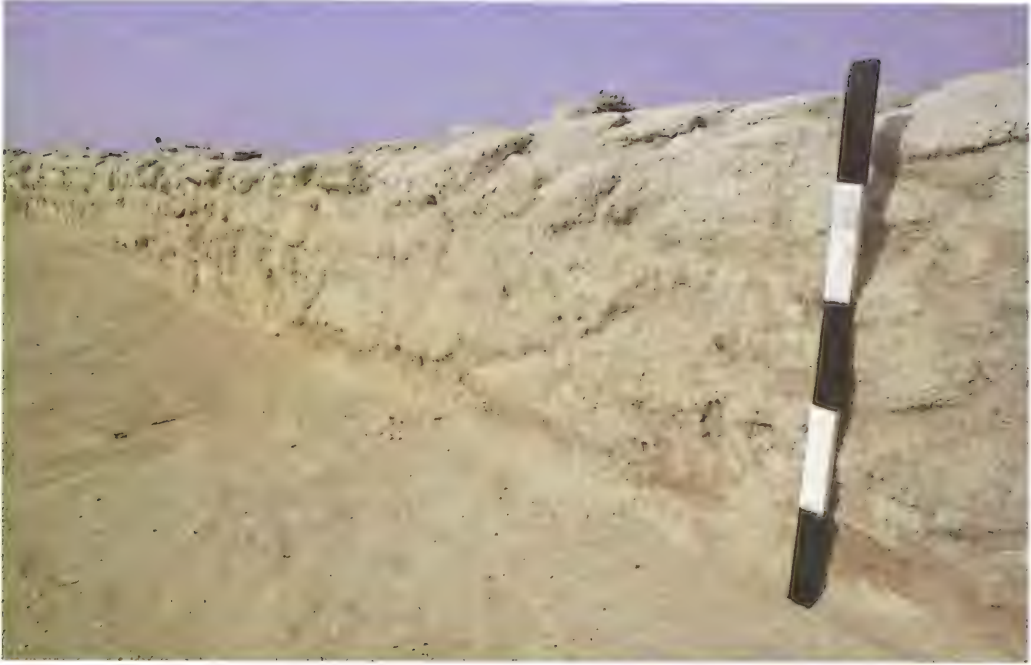
الزبارة - إرتفاع السور بعد الكشف عنه .

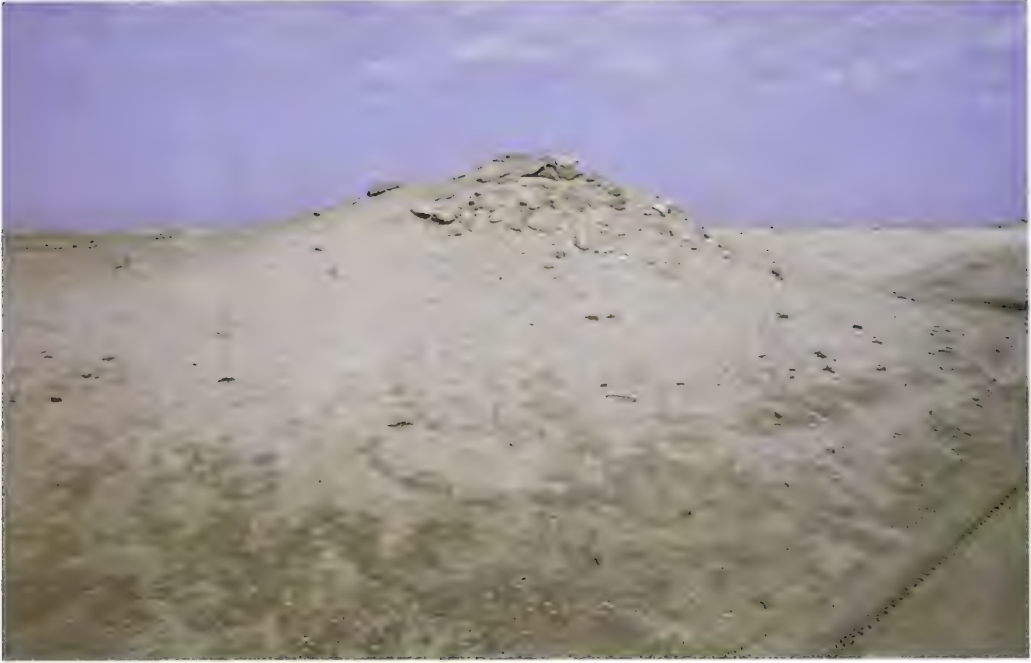
الزبارة - جزء من السور الخارجي للمدينة والابراج التي تتخلله بعد الترميم

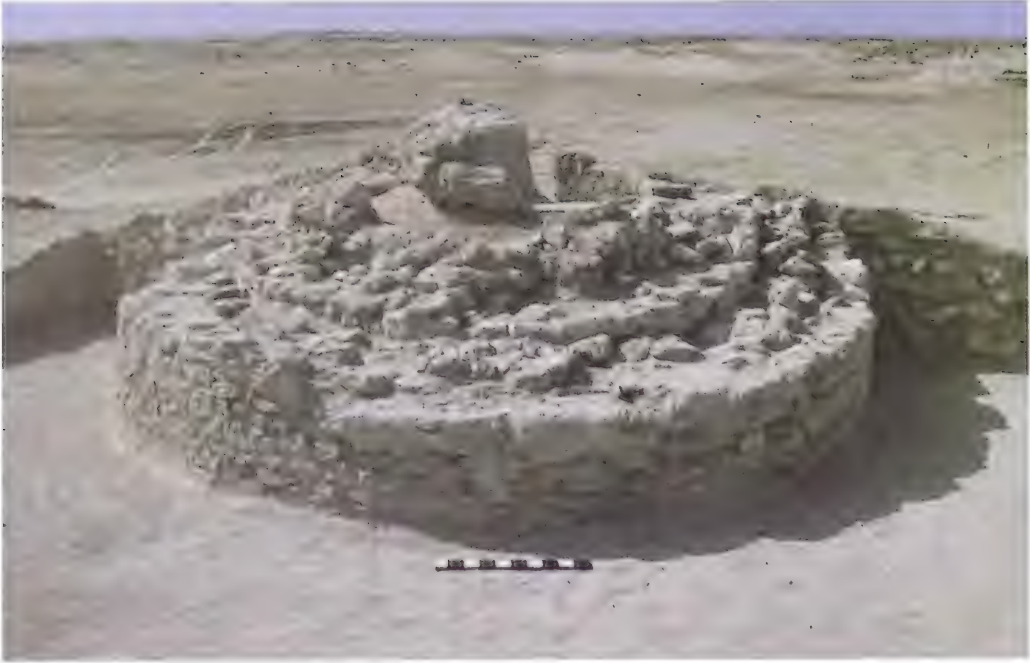
الزبارة - السلم الصاعد داخل أحد أبراج السور الخارجي للمدينة

الزيارة - أحد أبراج السور الخارجي للمدينة المدعم قبل إجراء أعمال الترميم

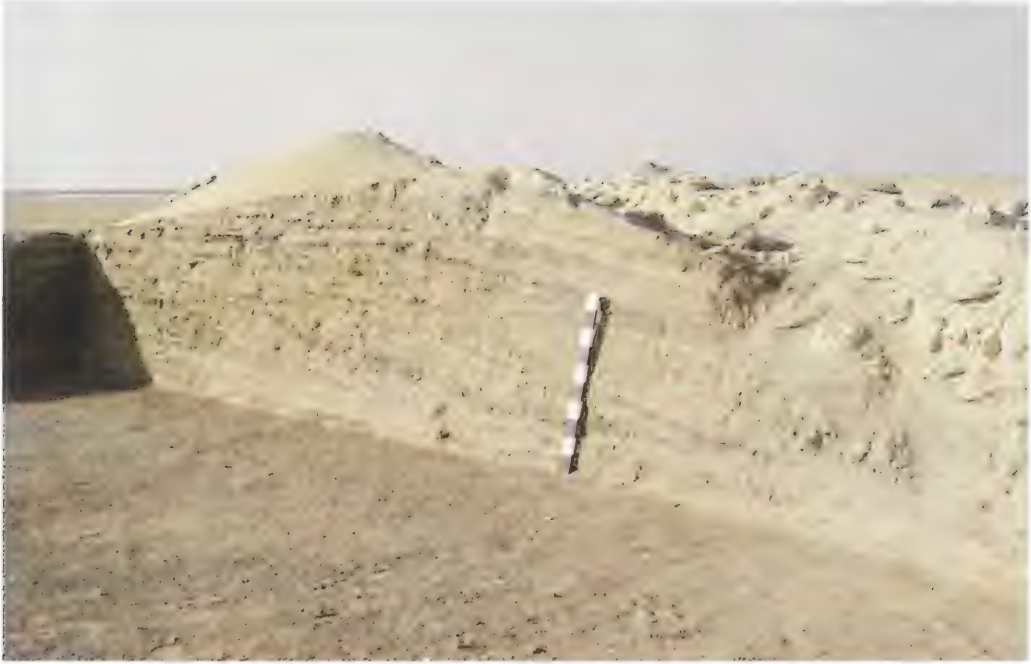
الزيارة - نفس البرج بعد الترميم

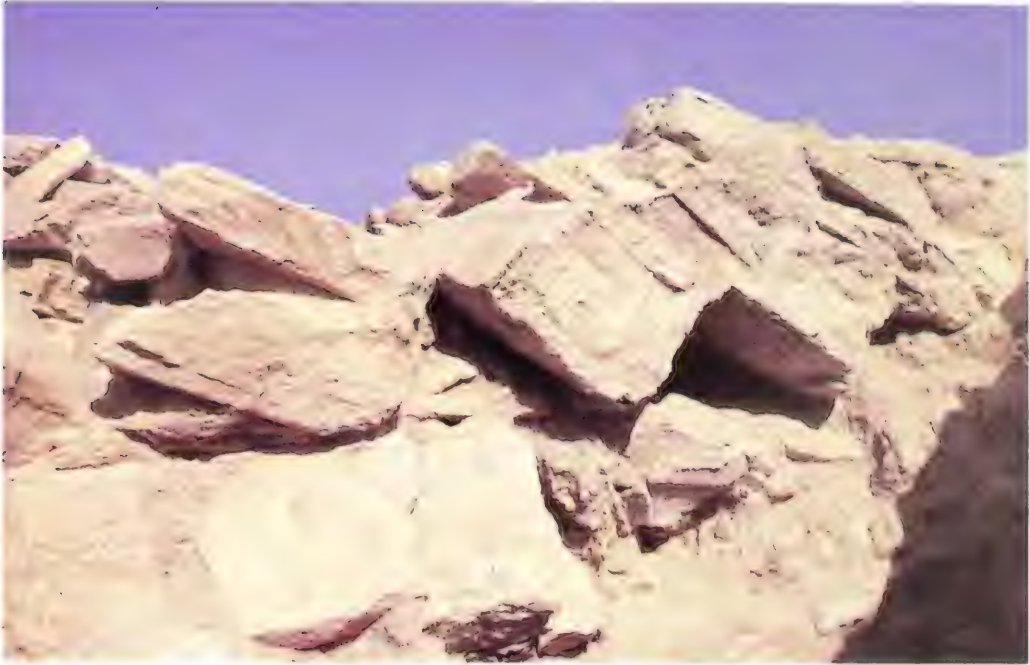
الزبارة - عقود ساقطة في الحوش رقم ٢١ / ٢ بالبيت الشمالي

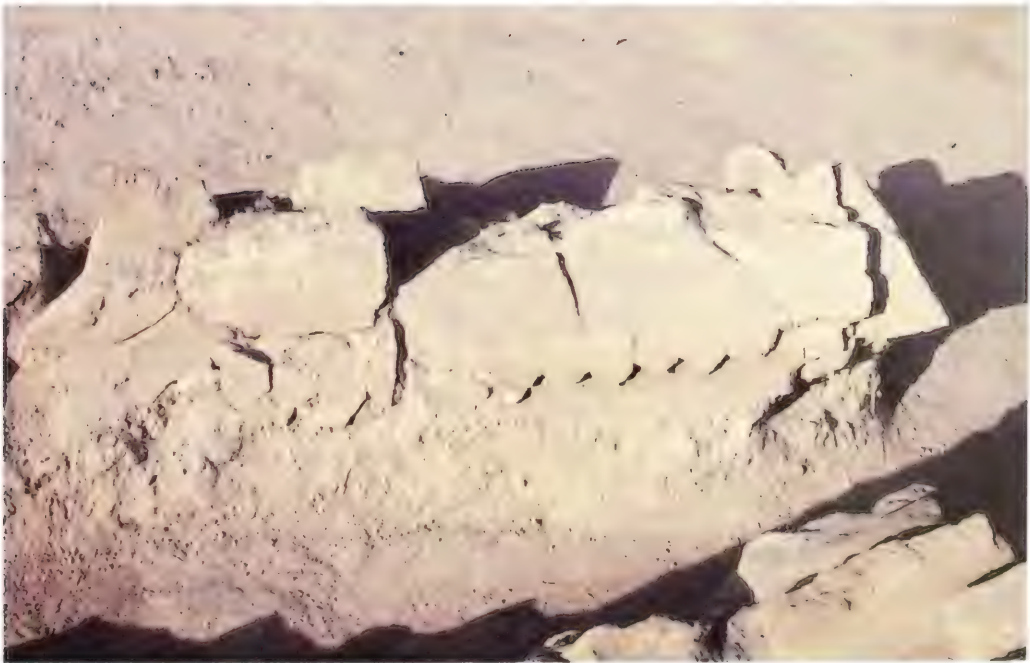
الزبارة - سلم صاعد ساقط بالبيت الشمالي

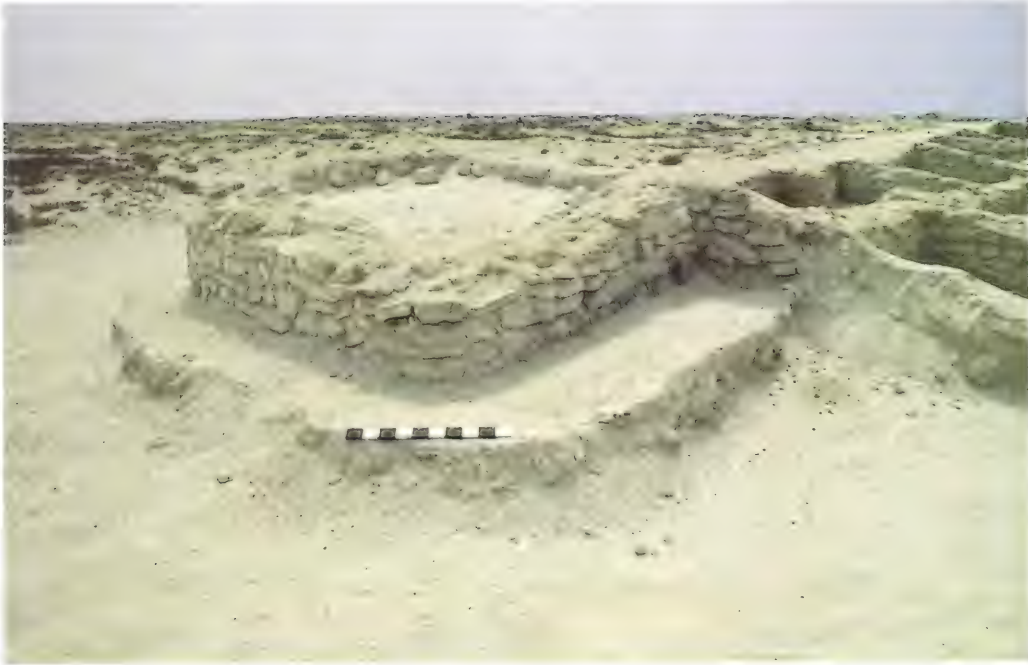
الزبارة - جدران البيت الشمالي الشرقي بعد إجراء أعمال الترميم

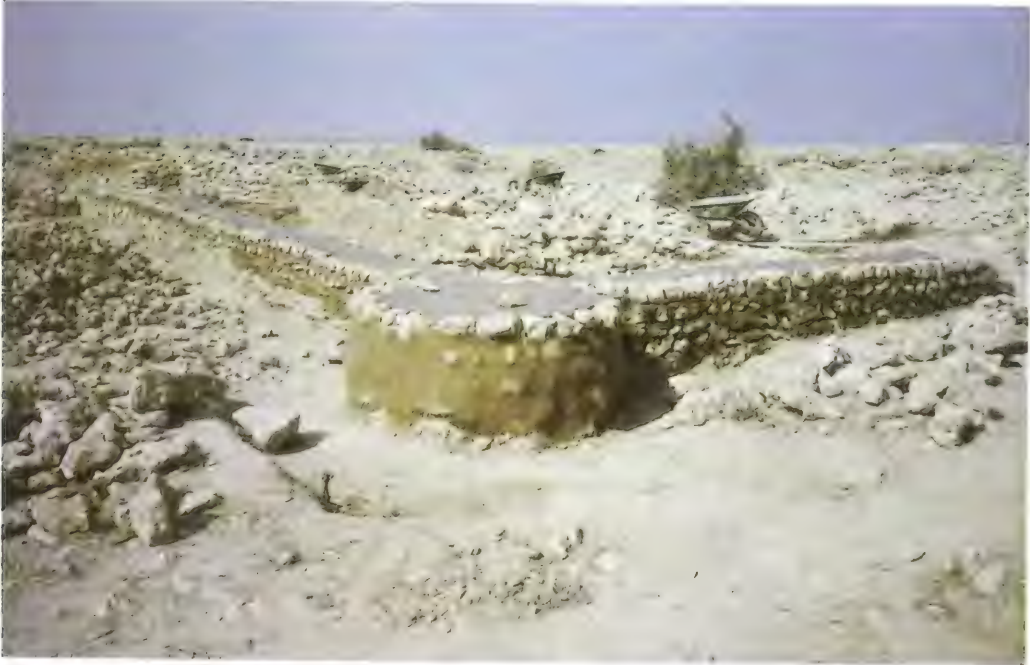
مروب - برج الزاوية الجنوبية الشرقية للقلعة الأولى أثناء عملية الترميم

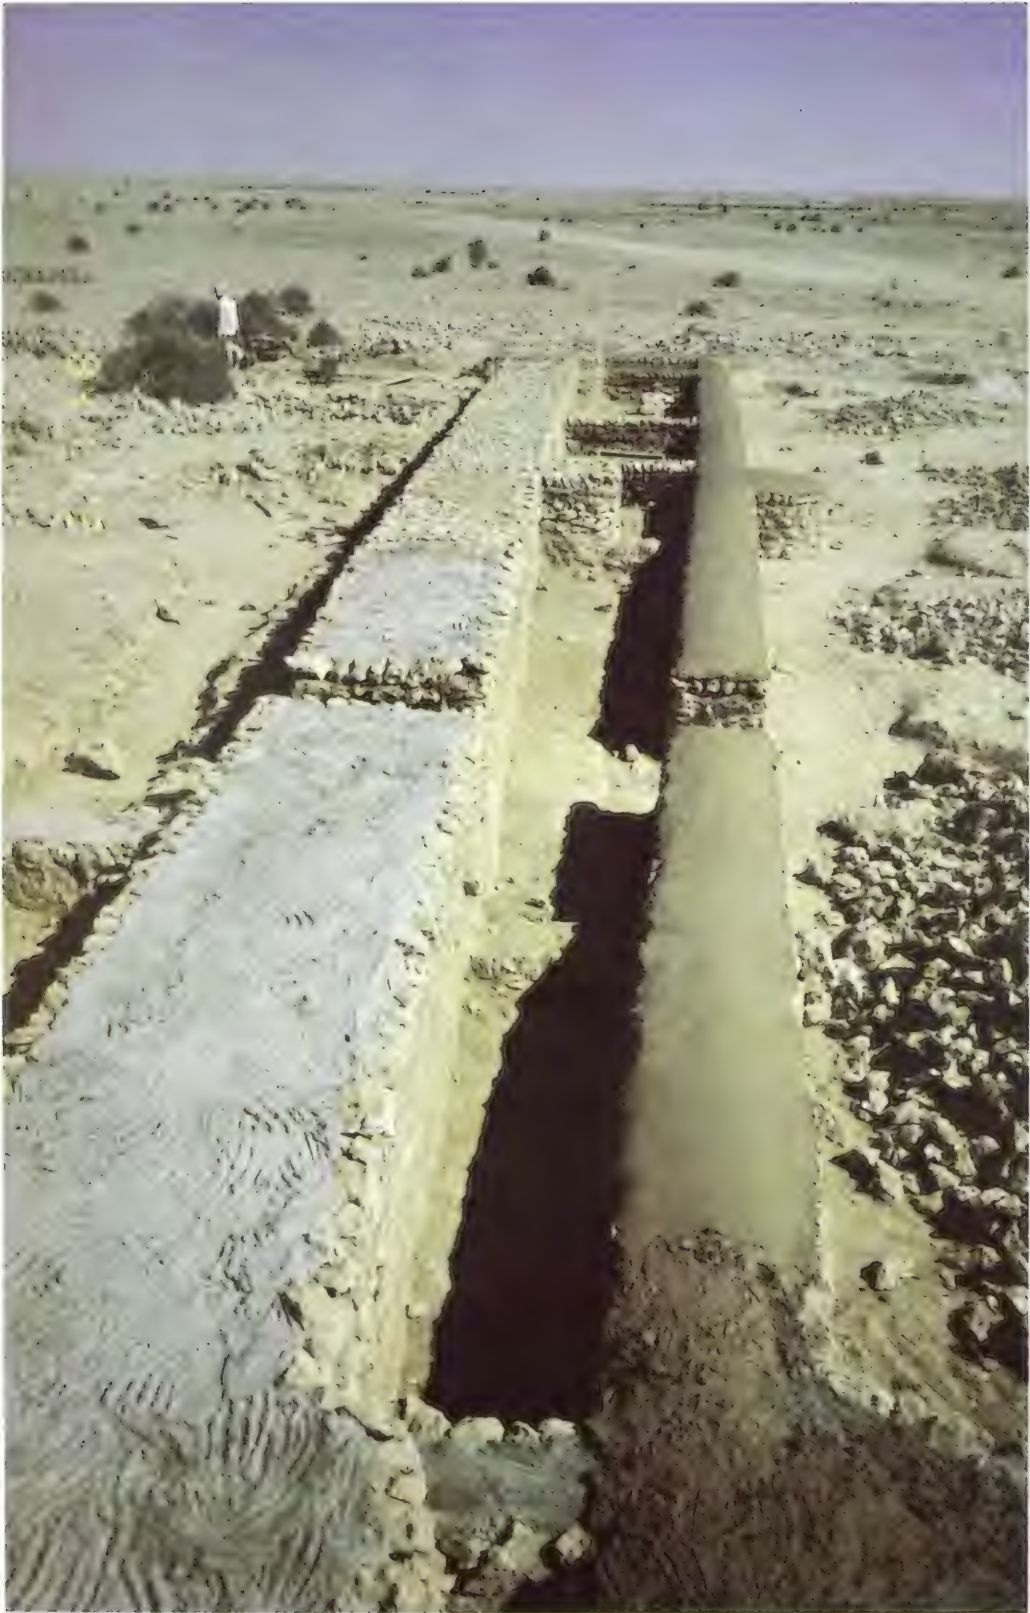
مروب - الجدار الشرقي للقلعة الثانية يتقدمه الجدار الشرقي للقلعة الأولى بعد الإنتهاء من أعمال الترميم

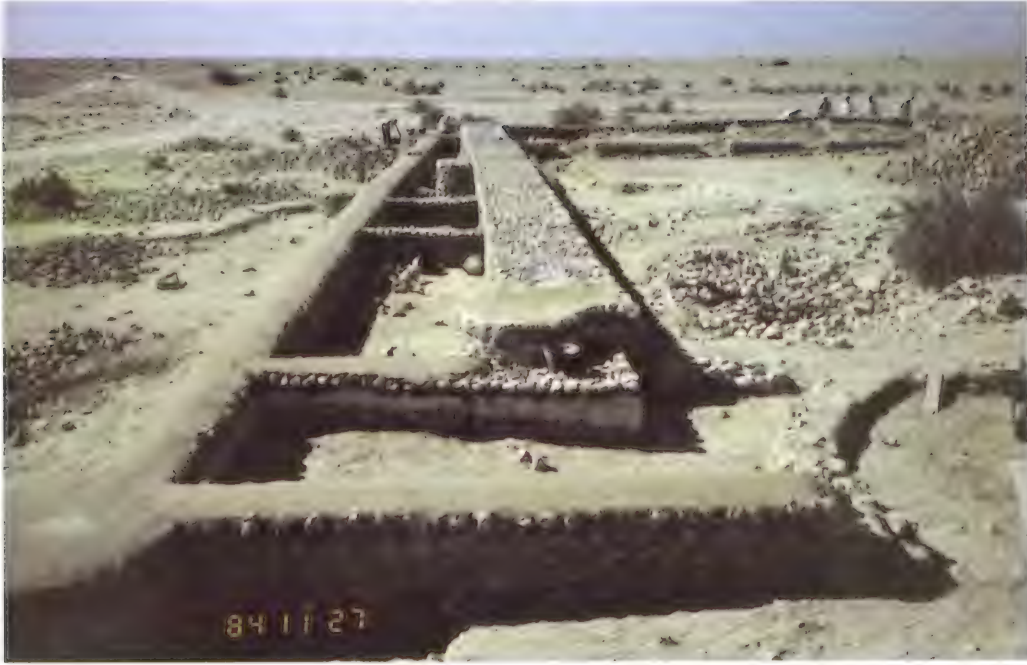
مروب - مراحل الترميم في الجدار الجنوبي للقلعتين

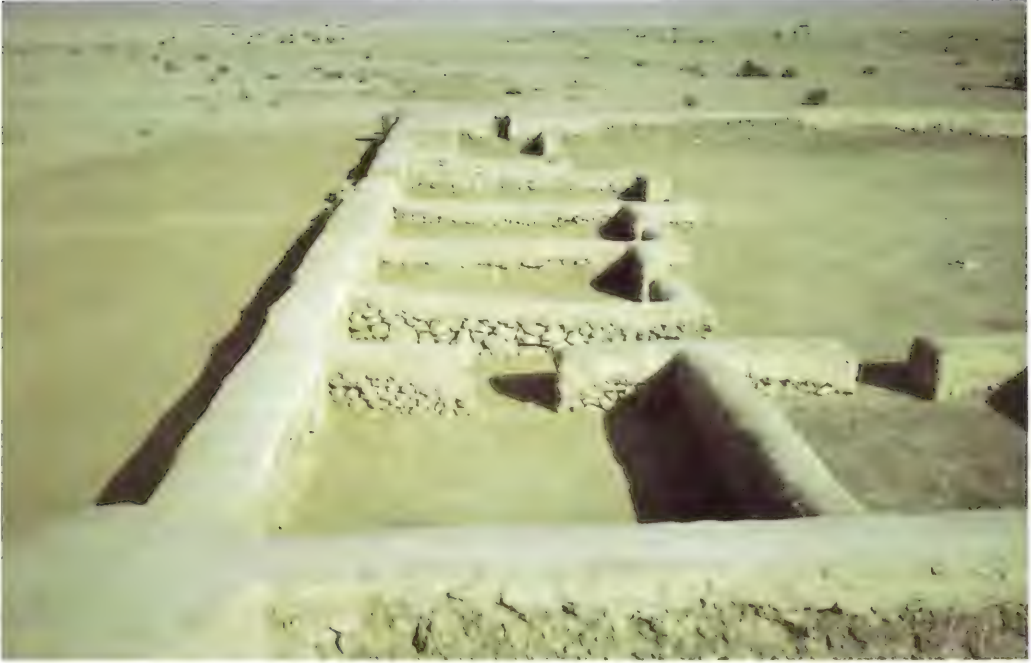
مروب - منظر عام للقلعة من الزاوية الجنوبية الشرقية

مروب - الجانب الشمالي للقلعة بعد الإنتهاء من أعمال الترميم
